# La frontière et ses bornes autour de La Flamengrie

**Bornes frontières 1780**

Sauvegarde et mise en valeur des bornes du 18<sup>e</sup> siècle  
marquant la frontière franco-belge entre La Flamengrie, Bettrechies et Honnelles  
(Livrable D.4.1.1)

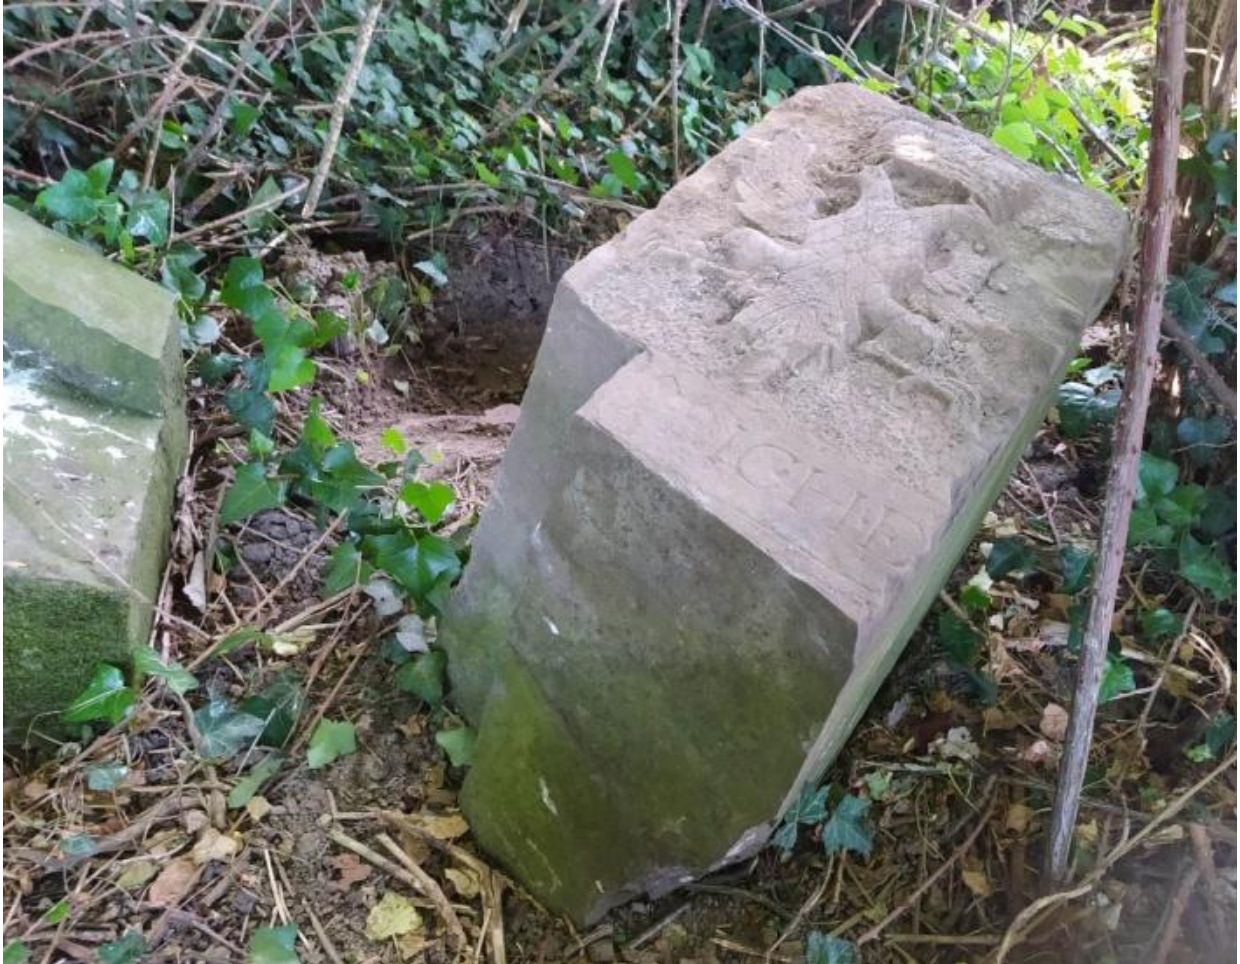
Une borne cassée (n° 44) en souffrance, avant le commencement du micro-projet.

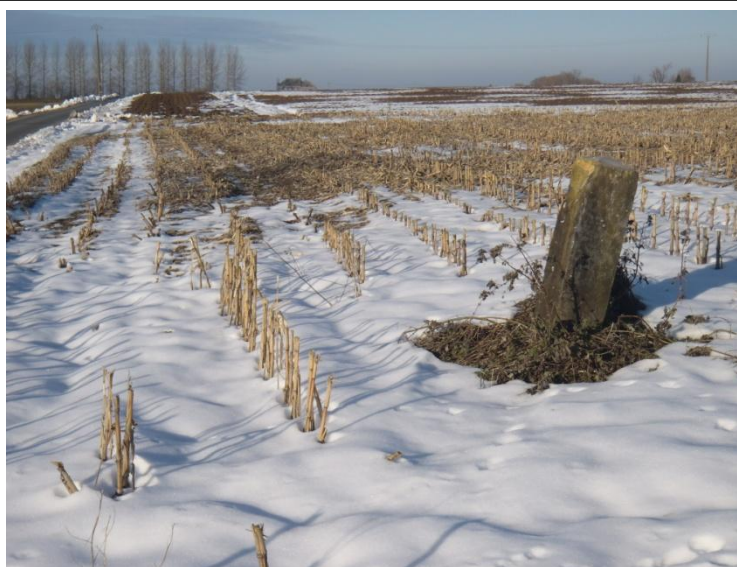
La commission a aussi recommandé que la borne-frontière n° 36 soit ramenée au bord de la route de Roisin. Pendant 181 ans, cela n'a pas été fait et la borne est restée à quelque quatre mètres de la route (bien que la frontière soit considérée comme longeant le bord de la route et non dans l'alignement des bornes 36-37-38). Ce n'est que dans le cadre de ce micro-projet que la borne n° 36 a, finalement, été repositionnée au bord de la route.

La borne-frontière n° 36 est restée (180 ans) à environ 4 mètres de la frontière (marquée par la route de La Flamengrie à Roisin), au milieu d'un champ... belge.

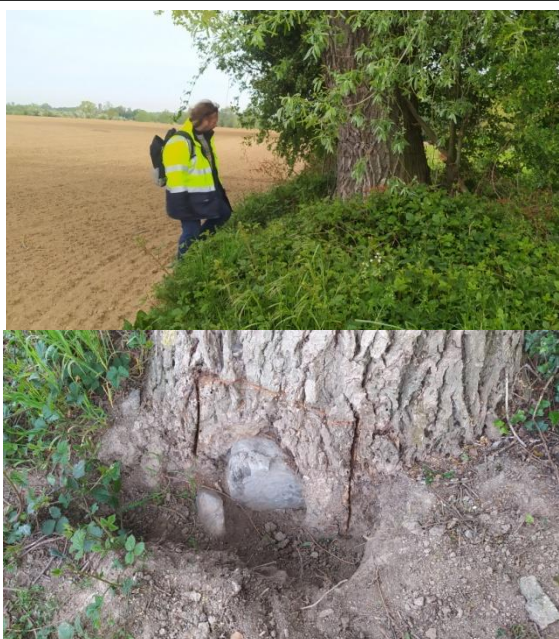
Où est la base de la borne n° 56 ??

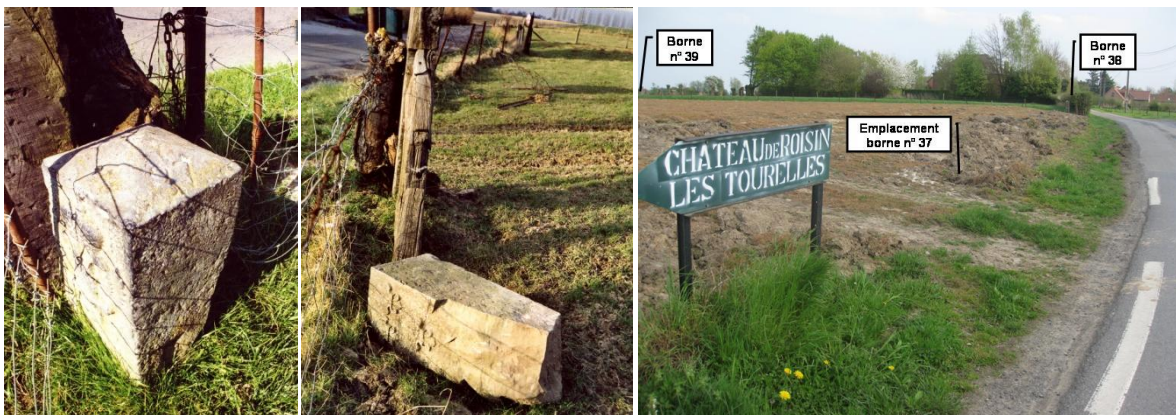
La borne n° 37 intacte à l'été 2001, a été renversée en hiver et a disparu en 2009

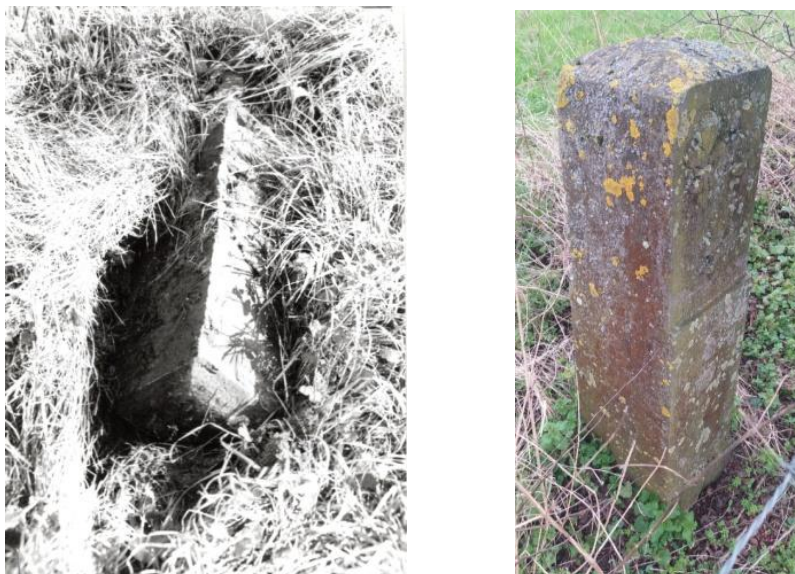
La borne n° 51 qui était renversée en 1978, a été remise à la verticale avant 2001

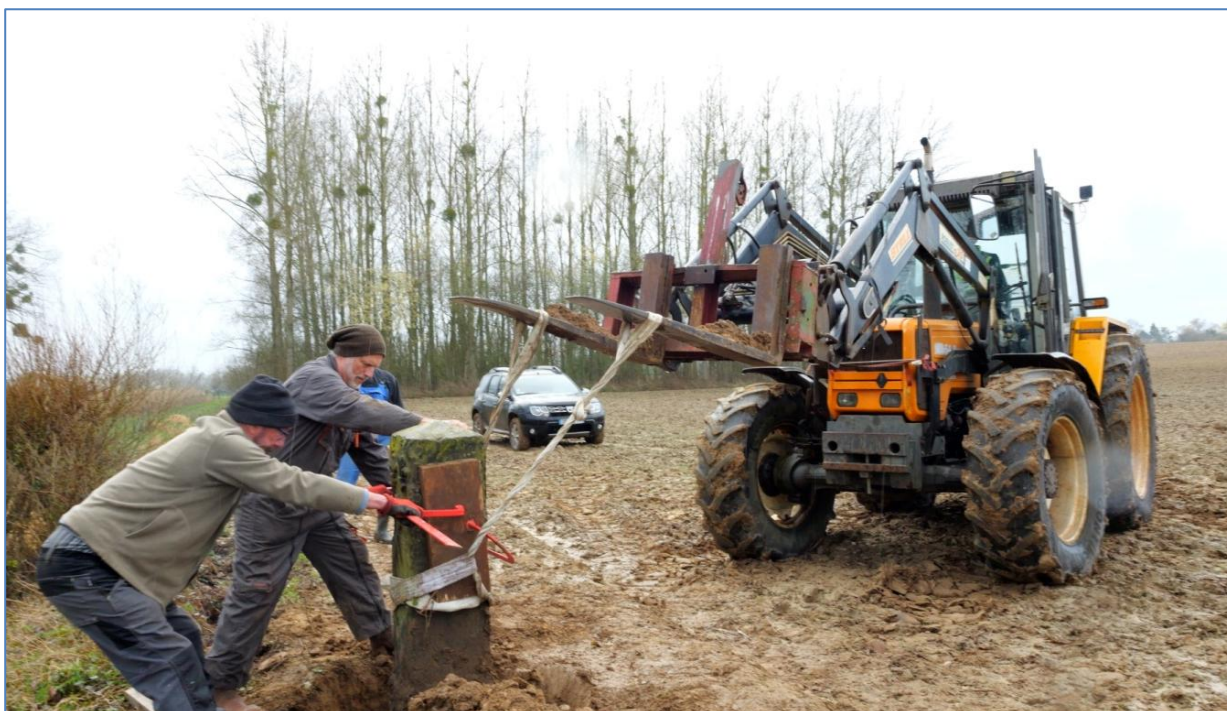
Redressement de la borne frontière n° 63 à la limite de Bettrechies et de Honnelles.

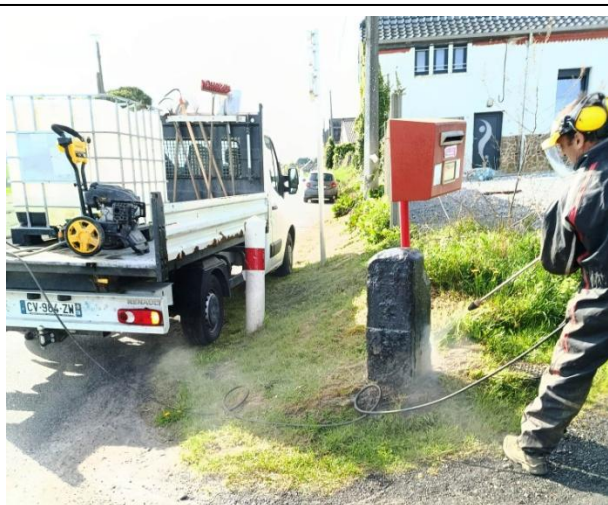
Nettoyage de la borne n° 17  
au Kärcher thermique.

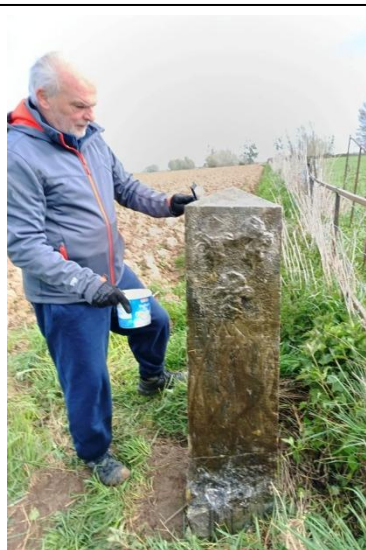
Nettoyage à la brosse (borne n° 38)

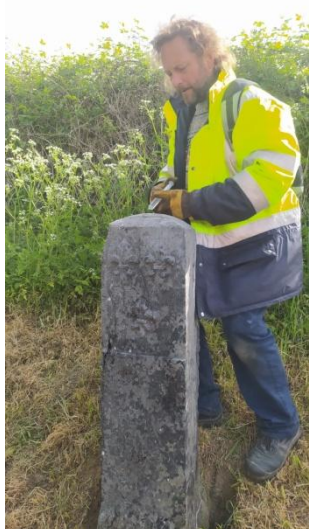
Injection de colle liquide dans les  
fissures de la borne n° 52

Ce traitement vise à empêcher l'eau de pluie de s'infiltrer dans les fissures présentes sur la plupart des bornes et le gel de faire éclater la pierre (voir, par exemple, la borne n° 21).

Dans les fissures les plus fines une colle fluide a été injectée à la seringue (Akepox 1016 microfiller) Au préalable, il est apparu nécessaire d'appliquer une couche de protection hydrofuge (Lithofin MN Protector et/ou Scalp Aquafuge 18 pierre bleue), AVANT d'injecter la colle liquide, afin d'empêcher que la colle ne pénètre dans la pierre et la noircisse.

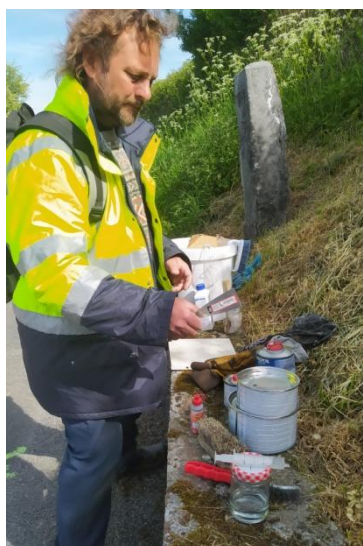
Préparation des produits pour traiter  
la borne n° 52

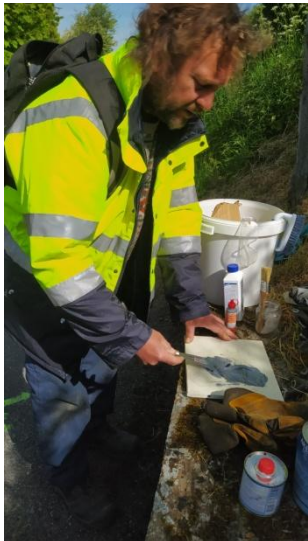
Préparation de la colle à deux composants

Les fissures plus grandes ont été remplies avec une colle très efficace (Akepox 5010). Ses deux composants doivent être mélangés pour constituer une pâte épaisse à travailler à la spatule dans les cavités et les fissures profondes ; cette colle peut aussi servir à recoller des morceaux de pierre qui sont déjà détachés. C'est un produit que l'on peut mélanger avec un colorant pour obtenir le même aspect que la pierre d'origine. La colle pénètre la pierre et remplit la fissure.

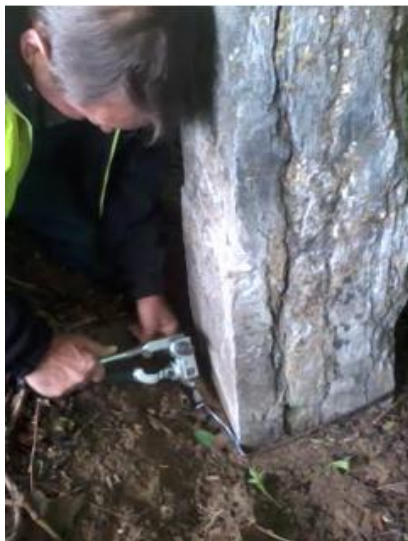
La pose du collier de serrage est une opération délicate

Pour les pierres trop abimées (fissures et cassures importantes), les mesures précédentes risquent de ne pas suffire à les empêcher de se casser en deux ou plusieurs morceaux.

Jean-Luc Botmans a participé personnellement à tous les travaux et il a réalisé le cerclage des bornes les plus dégradées avec une ceinture métallique pour éviter leur éclatement.

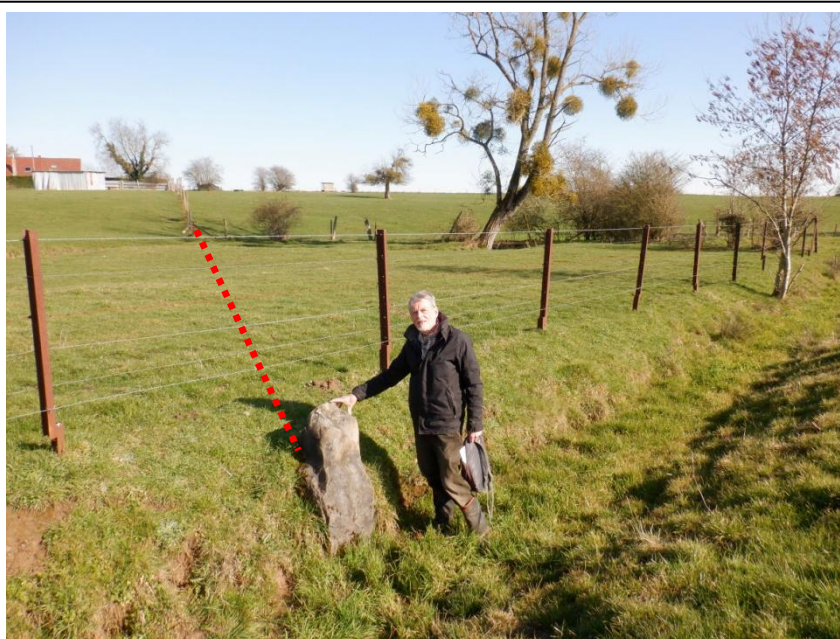
Le tronçon subsistant de la Borne Royale au bord de l'ancien ruisseau.  
En arrière-plan la maison du St-Quentinois et la clôture qui marque la frontière dans l'axe du chemin du St-Quentinois.

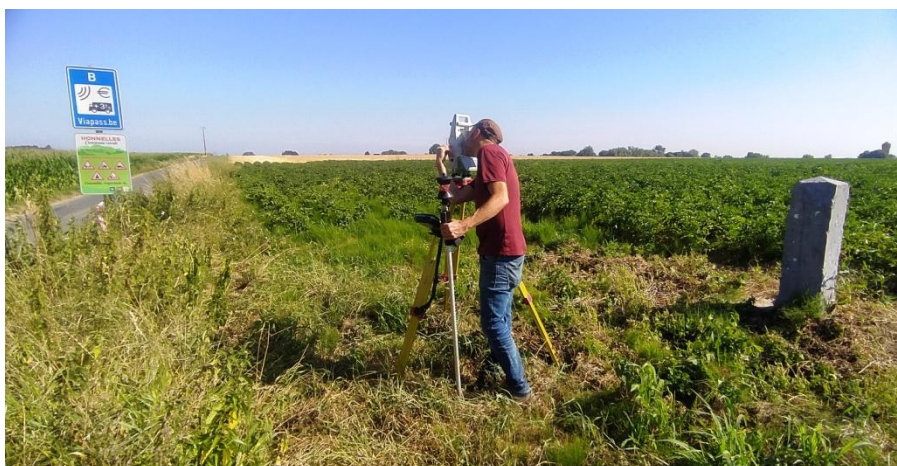
Repérage pour le repositionnement de la borne n° 36

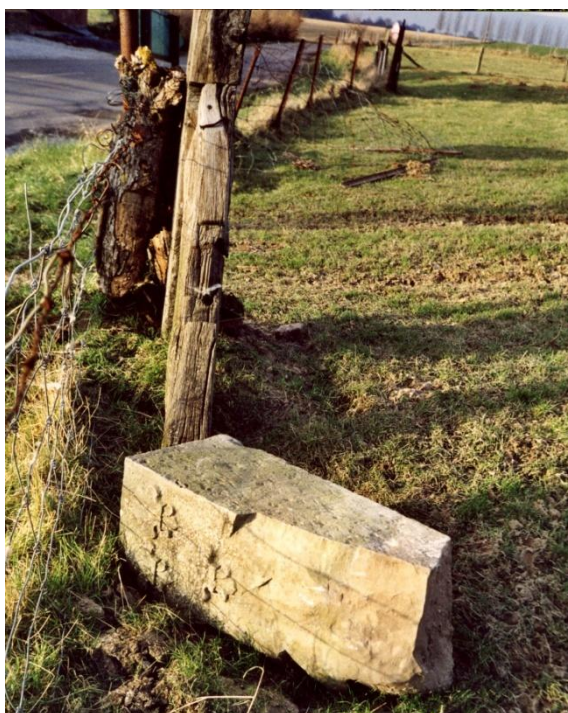
La borne n° 37 en été 2001 et en hiver 2001.

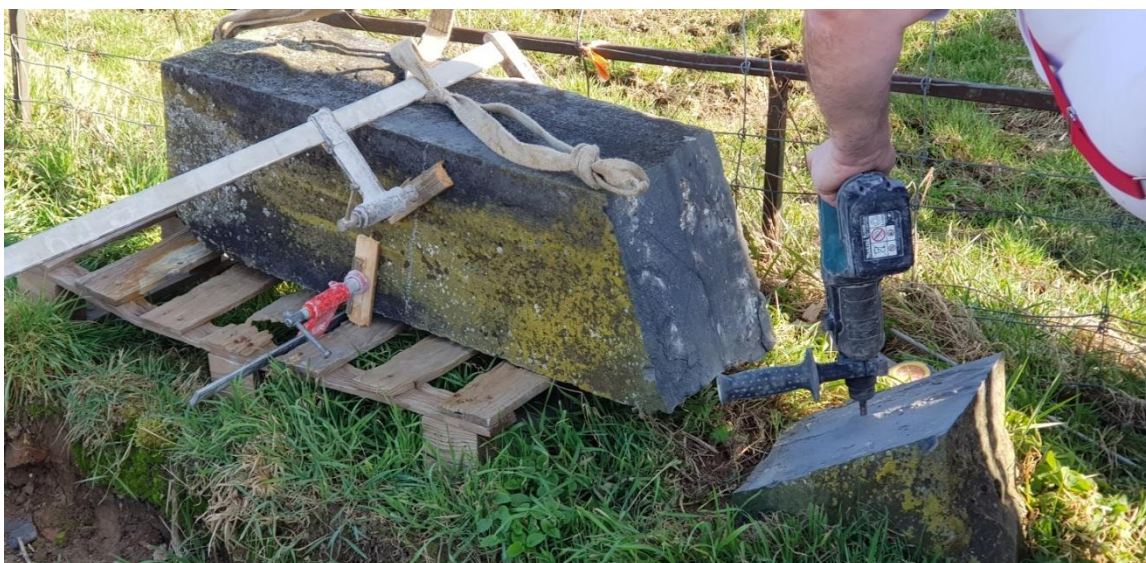
La borne n° 38 en cours de réparation en 2020.

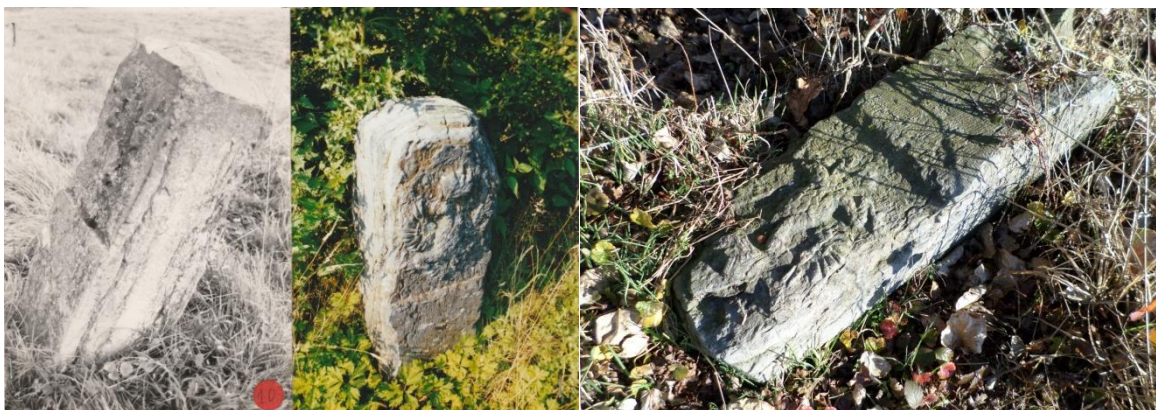
La borne n° 10 en 1978, en 2001 et en 2016

Bien que la pierre soit assez dégradée, les sculptures sont encore en assez bon état. La face FRANCE, surtout, est bien préservée. L'aigle autrichien est abimé sur le haut. Le n° 10 gravé sur le dessus est à peine identifiable.

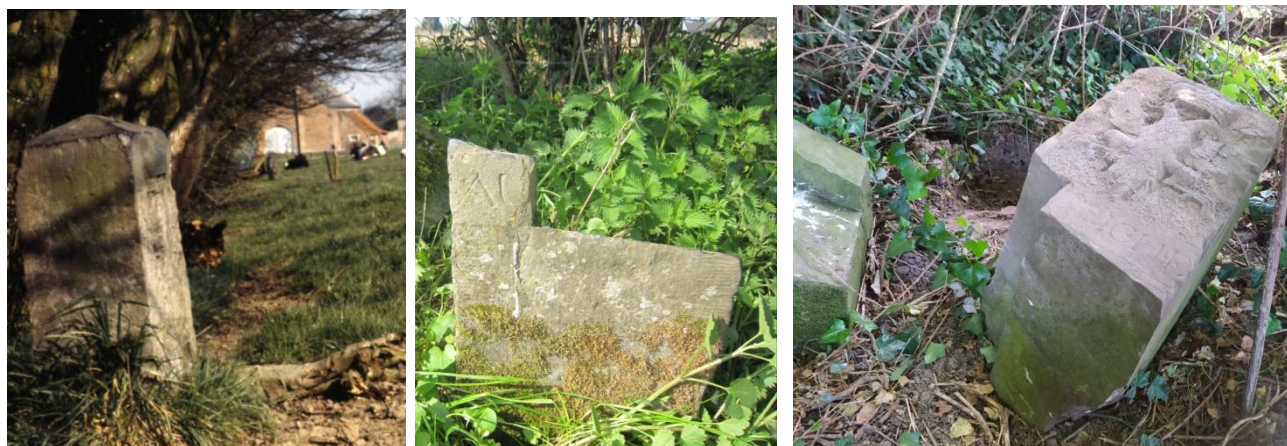
La borne n° 44, intacte, en 1980 (avec la ferme des Rocs en arrière-plan), la base de la borne en 2015 (où le début du mot AUTRICHE est encore lisible) et le tronçon cassé (récupéré depuis).
